Relatório Fotográfico de Patologias

REFORMA OBRA PÚBLICA

Secretaria de Estado de Planejamento e Gestão **SEPLAG MT**

Relatório de Patologias e Danos Construtivos para fins de Análise Estrutural

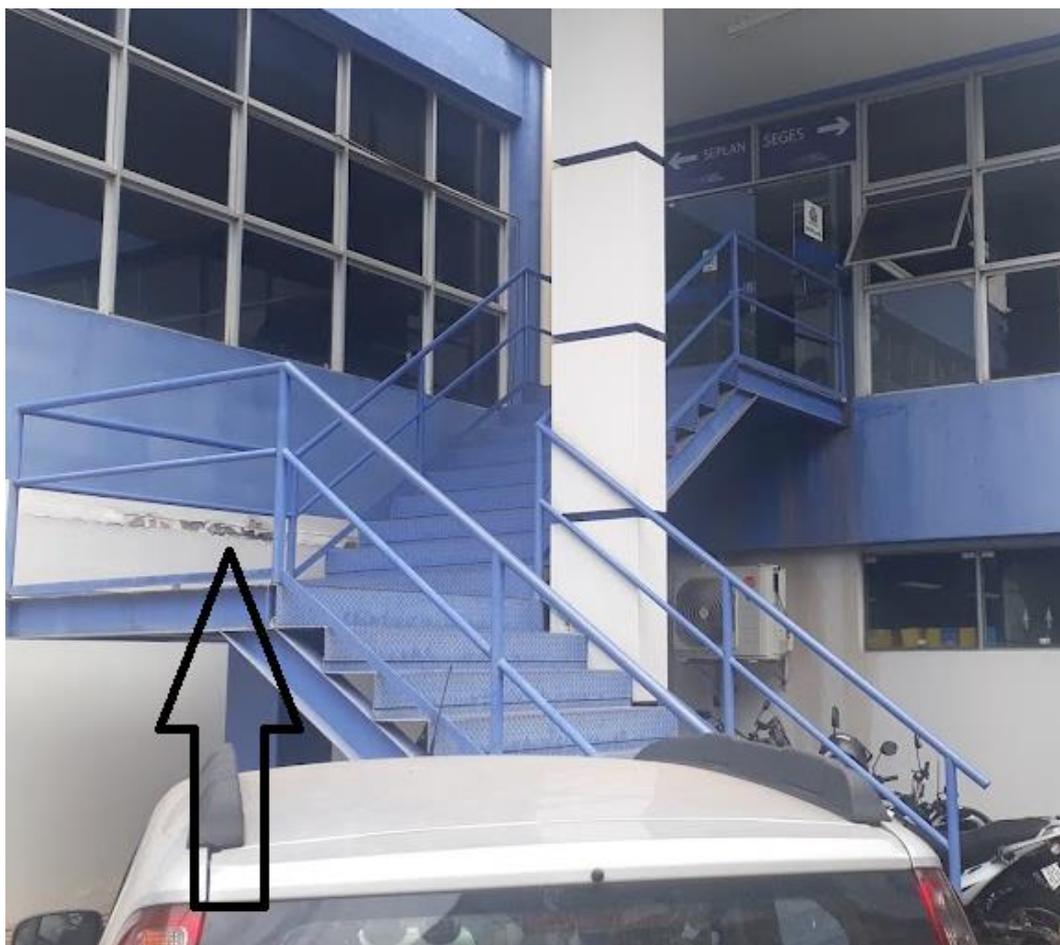
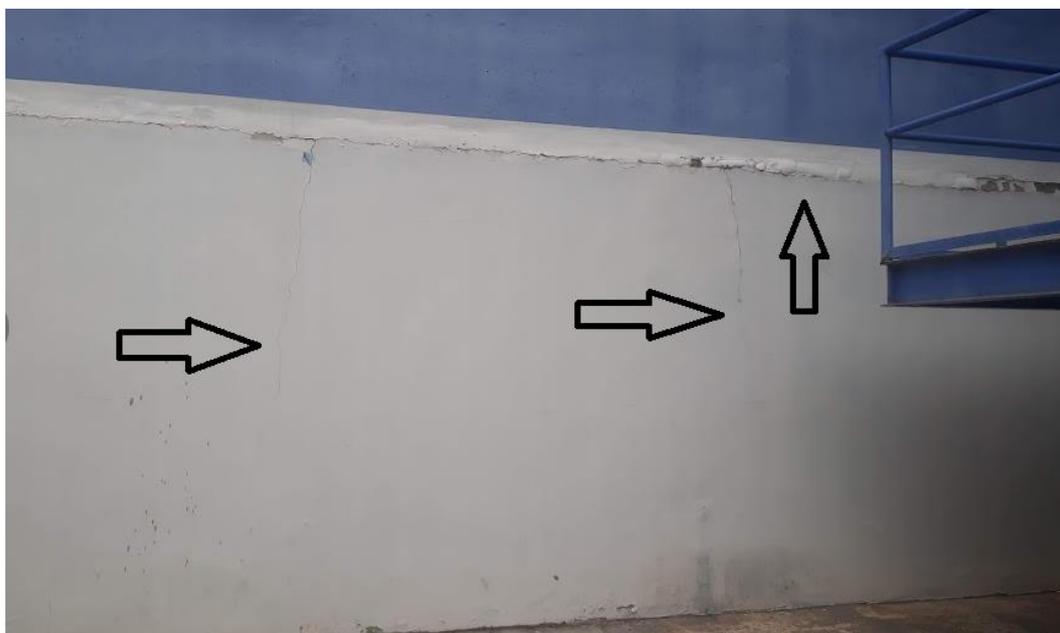
Foto 1 – data 18/10/2021

Foto 1e 2 – data 18/10/2021 – Região – Fachada externa - Fissuras horizontal reboco/emboço apresentando deslocamento e pulverulencia (esfarelamento / massa podre) ao longo na laje de piso superior, provocada por umidade percolante (capilaridade)

de dentro para fora. Apresenta algumas fissuras verticais a ser corrigida. Suas possíveis causas são: argamassa com resistência insuficiente ou bloco e argamassa com resistência insuficiente.

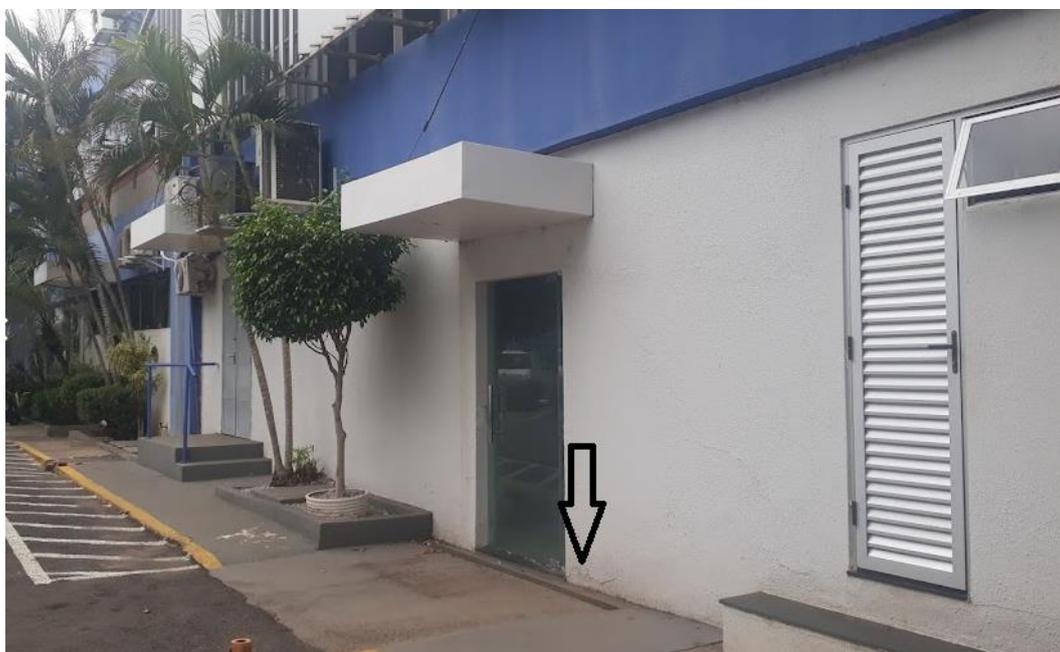
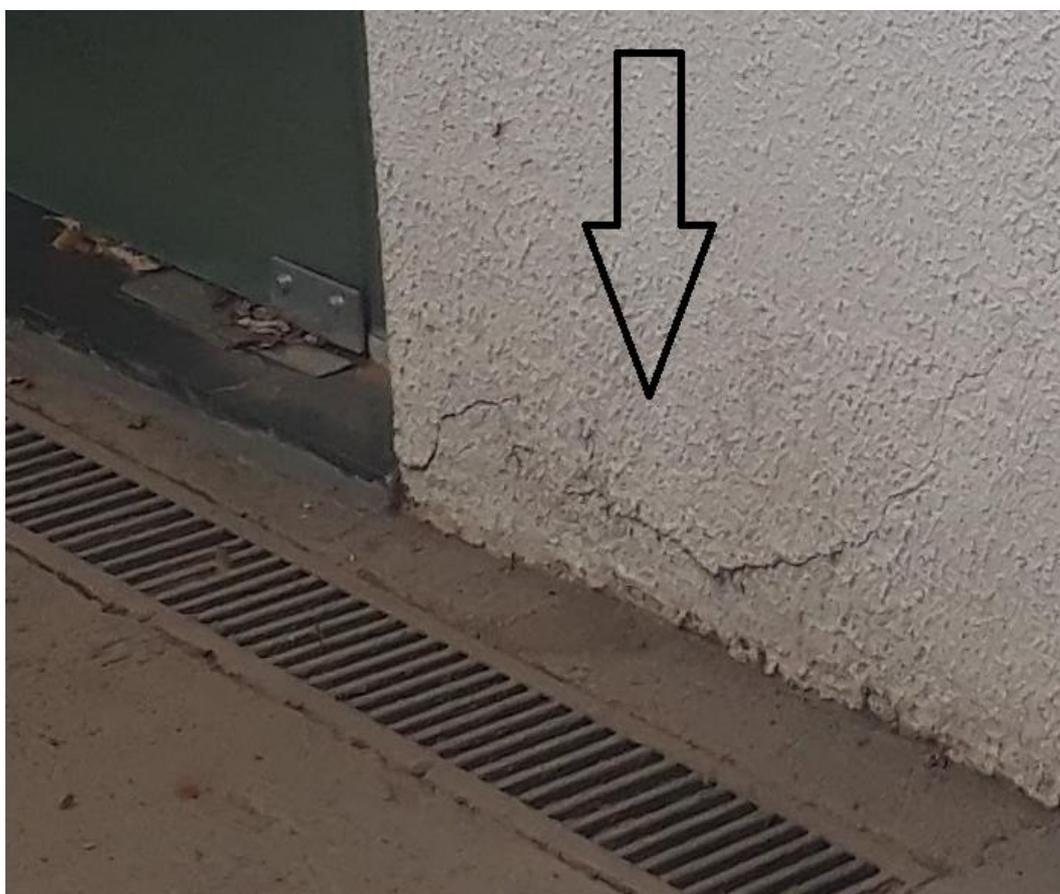
Foto 3 – data 18/10/2021 Região –

Foto 3 e 4 – data 18/10/2021 Fachada externa - Fissuras horizontal reboco/emboço apresentando deslocamento e pulverulencia (esfarelamento / massa podre) ao longo na parte inferior da parede, provocada por umidade percolante (capilaridade) de fora para dentro. Sua possível causa em decorrência a falta de desnível e impermeabilização latera à grelha de escoamento pluvial.

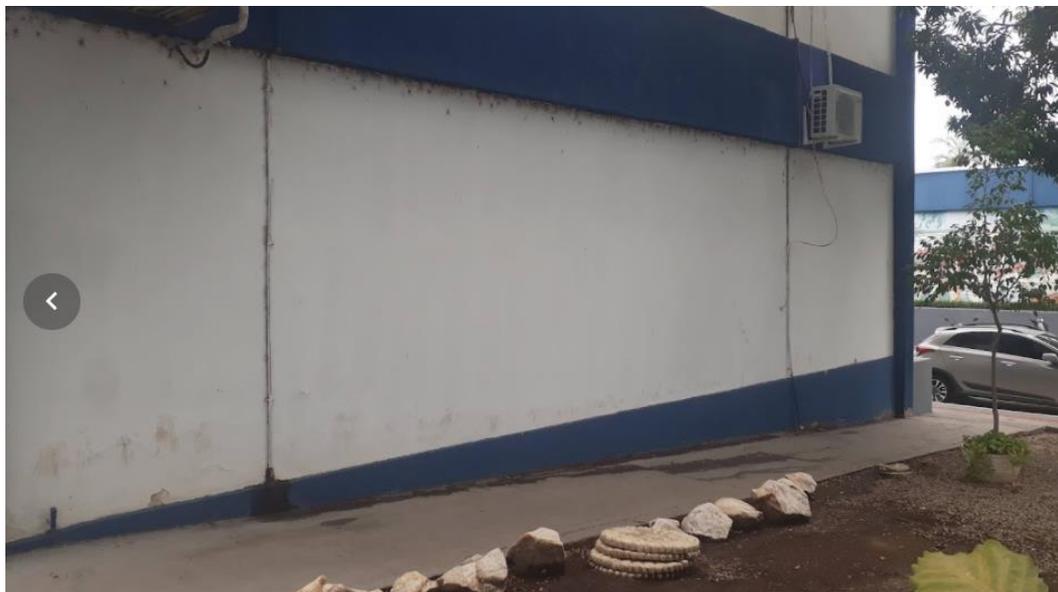
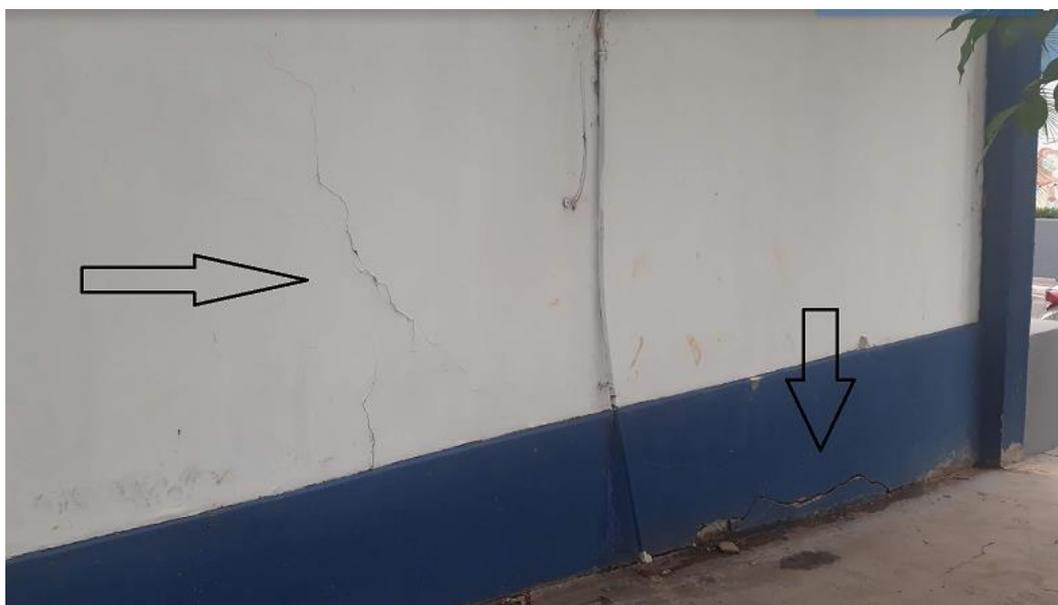
Foto 4 – data 18/10/2021

Foto 4 e 5 – data 18/10/2021 Fachada externa - Fissura à 45° reboco/emboço apresentando deslocamento ao longo na parte mediana da parede, provocada por umidade percolante (capilaridade) de fora para dentro, Sua possível causa em decorrência a ausência de impermeabilização na junção da calçada com a parede. Causando o recalque do solo de fundação da baldrame.

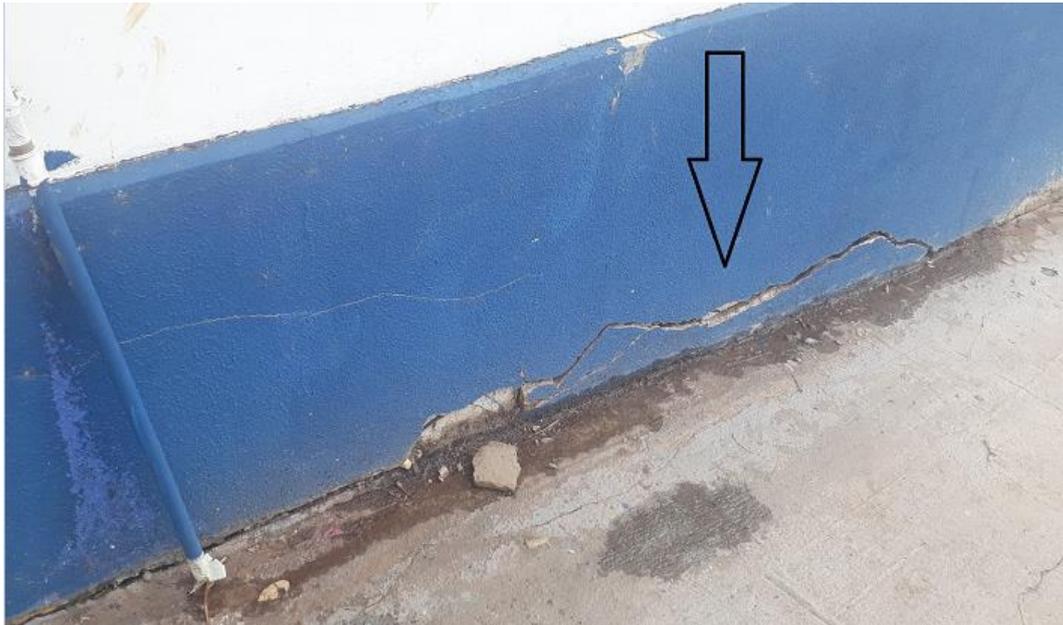
Foto 4 e 5 e 6– data 18/10/2021 Fachada externa - Fissura vertical reboco/emboço apresentando deslocamento ao longo na parte inferior da parede, provocada por umidade percolante (capilaridade) de fora para dentro, Sua possível causa em decorrência a ausência de impermeabilização na junção da calçada com a parede. Causando o recalque diferencial do solo.

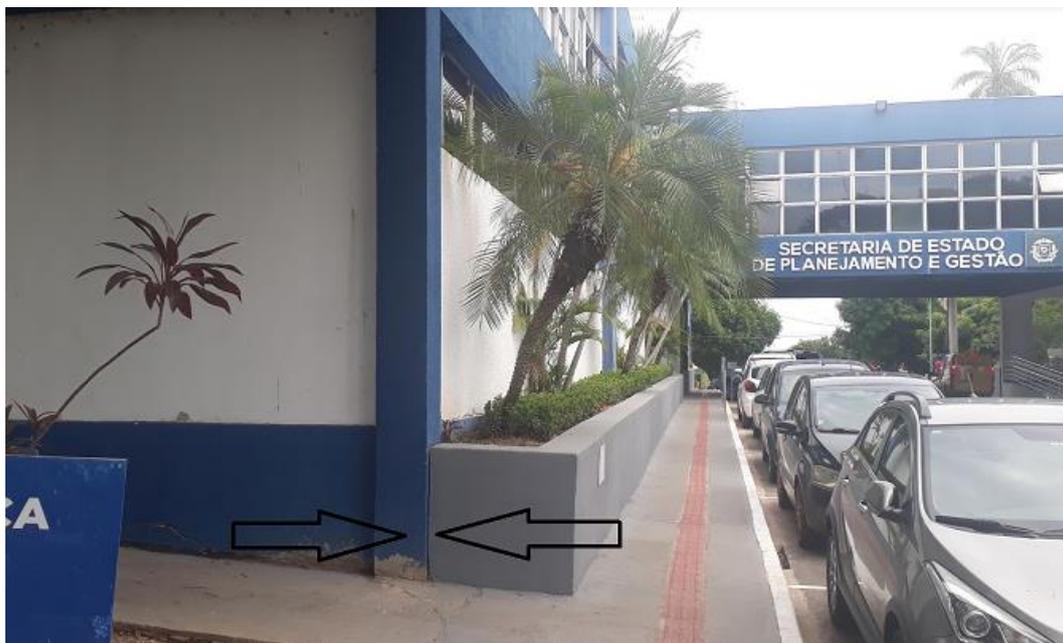
Foto 7– data 18/10/2021 Fachada externa - Fissura vertical apresentando deslocamento vertical na junção no pilar com a alvenaria, provocada pela dilatação térmica e retração da argamassa. Devido ao não uso de método de união conforme NBR durante o processo construtivo.

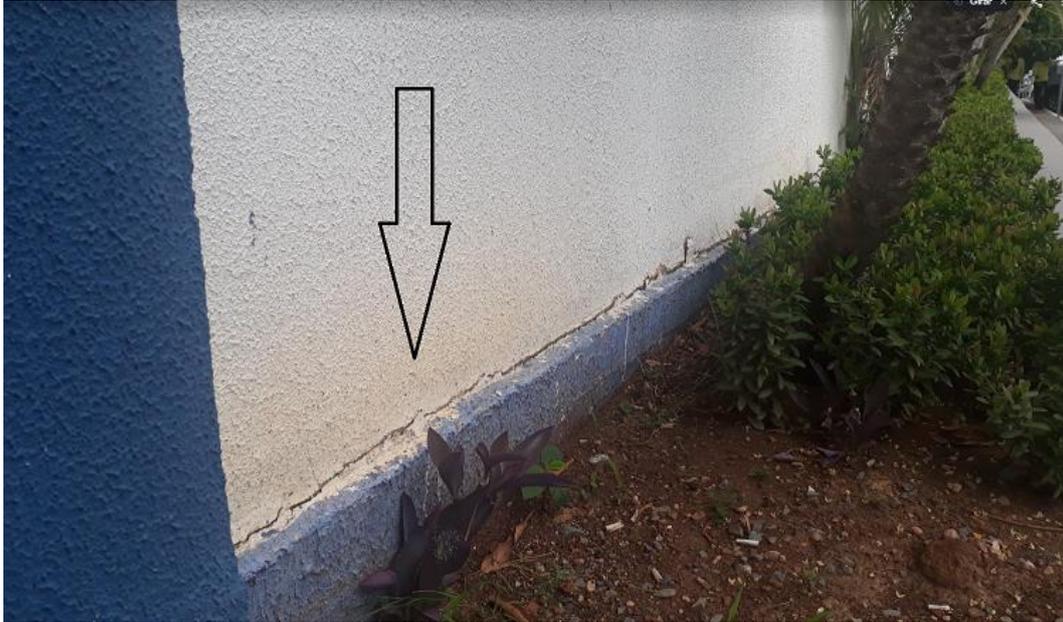
Foto 8 – data 18/10/2021 Fachada externa - Fissura horizontal apresentando deslocamento vertical na junção no pilar com a alvenaria, provocada pelo rebaixamento do baldrame em decorrência do recalque de solo. Possível causa devido a umidade proveniente do jardim.

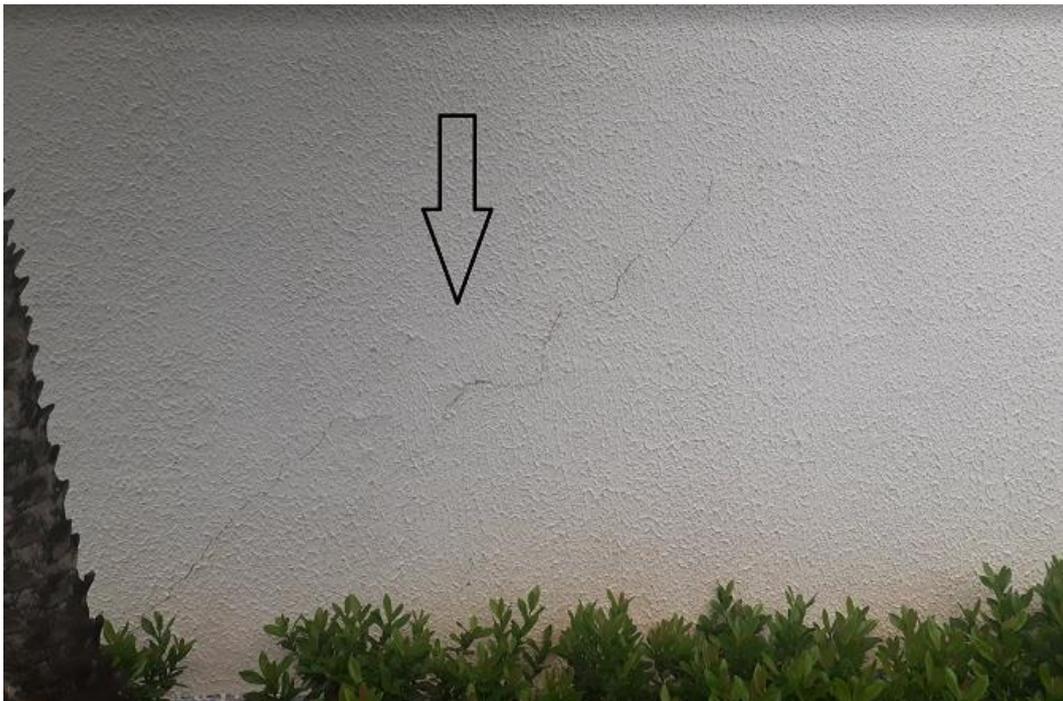
Foto 9 – data 18/10/2021 Fachada externa - Fissura 45° apresentando deslocamento à 45° no sentido oposto a outra fissura (foto 5), provocada pelo rebaixamento do baldrame em decorrência do recalque de solo. Possível causa devido a umidade proveniente do jardim.

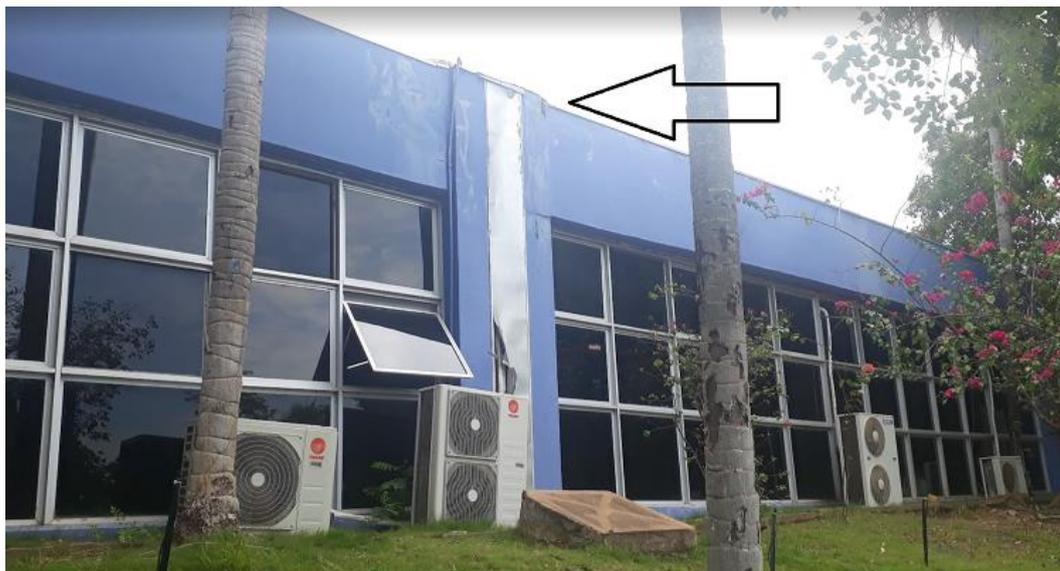
Foto 10 – data 18/10/2021 Fachada externa – apresentando deslocamento do concreto com a armadura e a carbonatação do topo, em decorrência da umidade e a falta de rufos de proteção para chuvas. Causando a exposição da armadura da edificação.

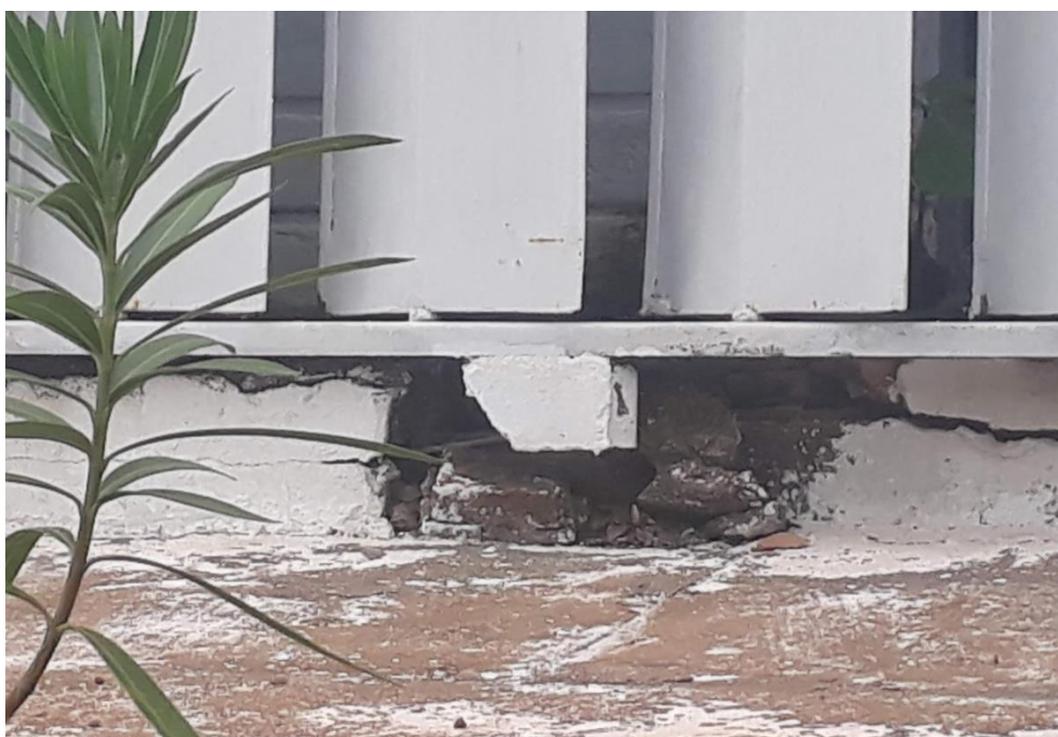
Foto 13 – data 18/10/2021 Fachada externa – apresentando deslocamento do baldrame, em decorrência da umidade e a falta impermeabilização.
